连云港市东海县振兴路东侧、 富国路北侧地块 土壤污染状况调查报告 (备案稿)

委托单位:东海县国有土地储备中心

编 制 单 位: 江苏智盛环境科技有限公司

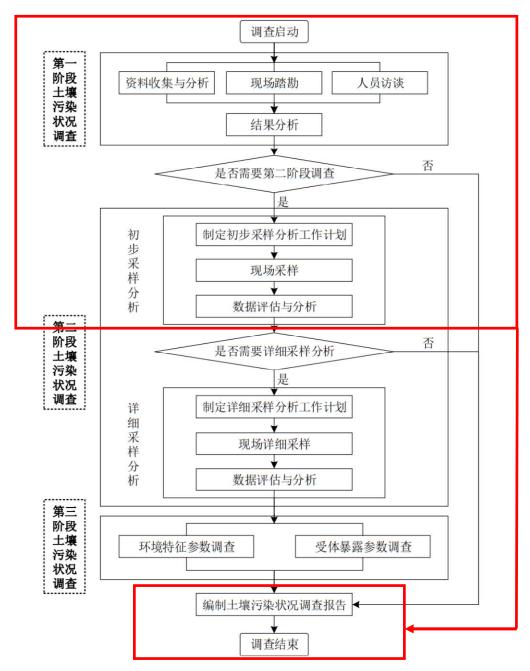
图 2.4-1 地块调查技术路线图

本次调查工作包括以上第一阶段及第二阶段的初步采样分析阶段的调查,需要完成资料收集、现场踏勘、人员访谈和现场初步采样检测分析,并形成土壤污染状况初步调查报告。本次调查工作流程见图 2.4-1。

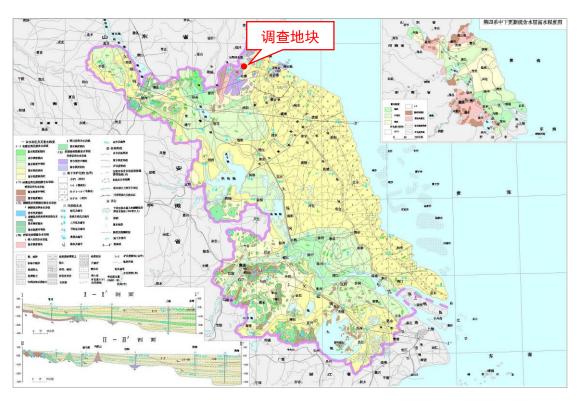
图 3.1-3 地块所在区域水文地质平面图 (1:175万)

本次调查的地块所在区域地下水主要为基岩裂隙水,基岩裂隙水主要分布于全、强风化片麻岩中,据勘察揭露,水量不大。勘察期间,测量稳定水位埋深 2.90-3.34m。年均变化幅度在 1.0 米左右,经调查了解该场地历史最高水位标高为 29.00 米。地块所在区域水文地质平面图详见图 3.1-3。

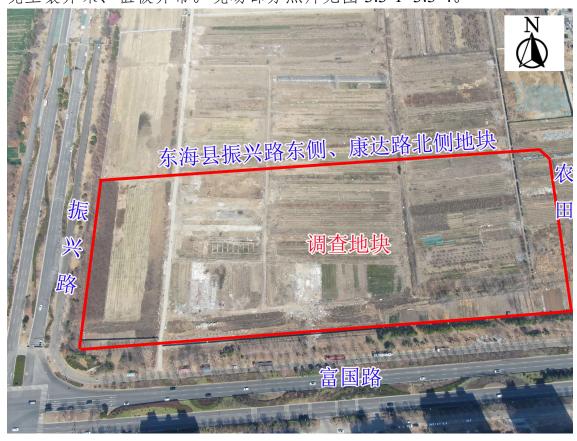
图 3.3-1 2025 年 3 月 11 日地块现状航拍图

2024年9月24日,我公司对调查地块进行了现场踏勘,目的是了解地块情况,为制定采样、分析方案提供依据。目前调查地块内为为农田、2处私人住宅、3处简易仓库、1处水晶雕刻作坊、1处空房子及蔬菜大棚。2025年3月11日,我公司再次对调查地块进行了现场踏勘,调查地块内建筑物和蔬菜大棚已全部拆除,现场存在一些建筑垃圾、2处水泥地基(原2处私人住宅)和6个混凝土排水管,地块东南角有1处小的浅水坑,地块东、南、西三侧已设置围挡。地块

内无外来建筑垃圾,均为地块内住宅、空房子等建筑物拆除下来的建筑垃圾;地块东南角1处小的浅水坑塘占地面积约2平方米,水深5~10cm,为挖排水管时地下上涌水,坑塘水干净、无异味。

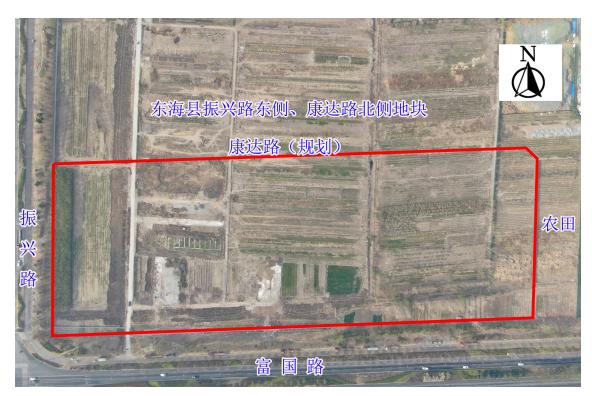
图 3.3-3 2025 年 3 月 31 日地块现状航拍图

2025年3月31日,我公司第三次对调查地块进行了现场踏勘,调查地块内建筑垃圾和混凝土排水管已全部清除,剩余2处水泥地基(原2处私人住宅)。地块内未发现有毒有害物质储存或使用痕迹,未发现地下储存槽罐或地下设施;未发现固体废物和外来堆土,未发现土壤异味、植被异常。现场部分照片见图3.3-1~3.3-4。

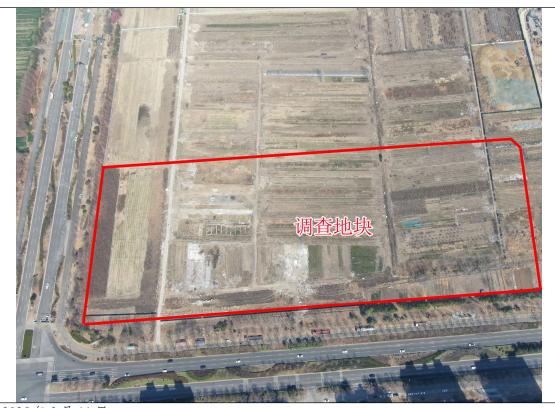
2025年3月11日

地块内:与2022年相比,地块内建筑物及蔬菜大棚已全部拆除,现场存在一些建筑垃圾、2处水泥地基(原2处私人住宅)和6个混凝土排水管,地块东南角有1处小的浅水坑塘,地块东、南、西三侧已设置围挡。

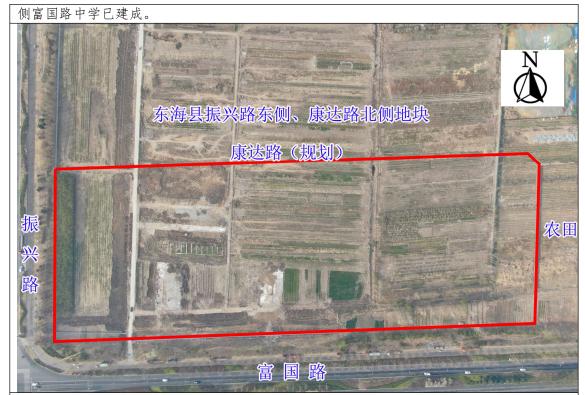
2025年3月31日

地块内:与2023年3月11日相比,调查地块内建筑垃圾和混凝土排水管已全部清除,剩余2处水泥地基(原2处私人住宅)。

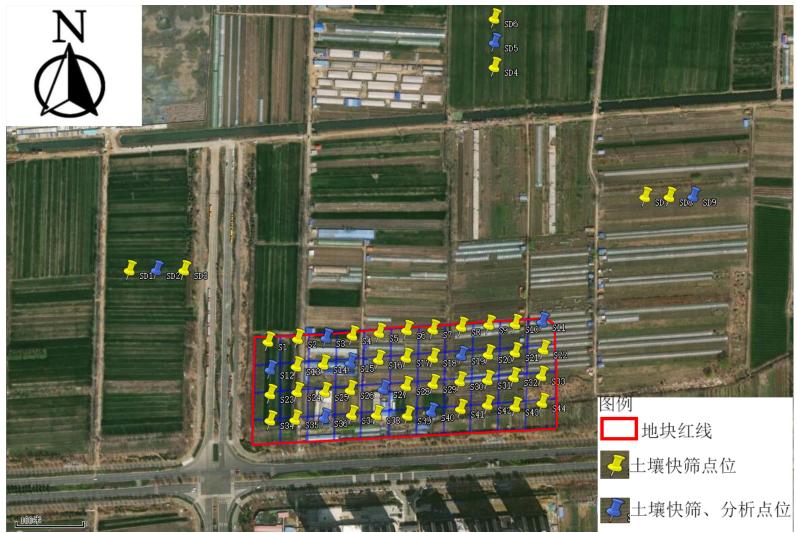
图 2.1-1 调查地块采样点位示意图

年3月11日地块内建筑物和蔬菜大棚全部拆除,现场存在一些建筑垃圾、2处水泥地基(原2处私人住宅)和6个混凝土排水管,地块东南角有1处小的浅水坑塘,地块东、南、西三侧已设置围挡。2025年3月31日,调查地块内建筑垃圾和混凝土排水管已全部清除,剩余2处水泥地基(原2处私人住宅)。调查地块内部分区域人为活动频繁,但调查期间未发现有外来堆土和固体废物的情况,地块内未发现污染痕迹。故采用系统布点法+专业判断布点法在地块内均匀布点,本次调查在原建筑物和蔬菜大棚附近均设置采样点。

采样点位的布设兼顾了地块内历史区域分布位置及特征,地块内各土壤采样点均使用 GPS 设备记录经纬度坐标。

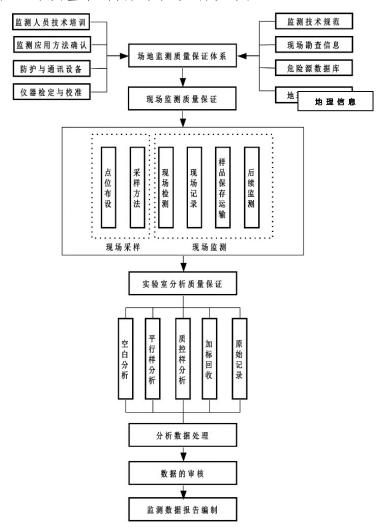
图 3.5-1 调查采样与实验室检测分析质量保证体系框架图

为保证整个调查采样与实验室检测采样全过程的质量,建立全过程的质量保证与质量控制体系,具体见图 3.5-1。
