连云港市海州区杏坛路东、圣湖路南地块  
土壤污染状况调查报告  
(备案稿)

编制单位：江苏智盛环境科技有限公司

项目名称：连云港市海州区杏坛路东、圣湖路南地块  
土壤污染状况调查

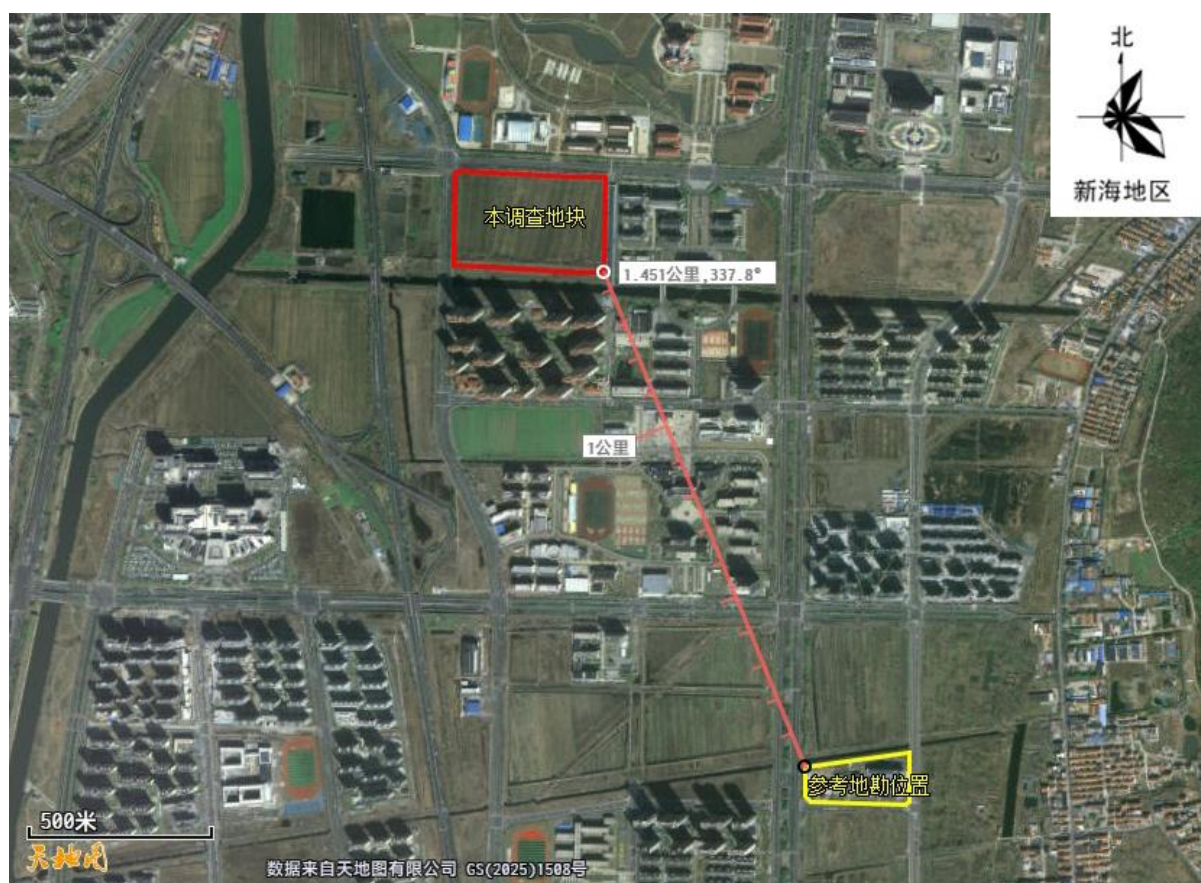
图 3.1-6 地勘参考地块位置

本次调查地块无地勘资料。花果山街道服务中心地块编制有《花果山街道服务中心岩土工程详细勘察报告》(工程编号:LKC2013-10),该地块位于本调查地块东南侧约 1451 米处。花果山街道服务中心岩土工程所在地和调查地块均位于海积平原,整体地形相对平坦,起伏小,两地块之间距离近,无明显的地质断层,属于同一地质构造单元,地质构造一致,调查地块地质资料可引用花果山街道服务中心岩土工程地勘报告中内容。地勘参考地块位置如图 3.1-6 所示。根据地勘报告,场地勘探深度以浅地基土可划分为 7 个工程地质层,10 个工程地质亚层。

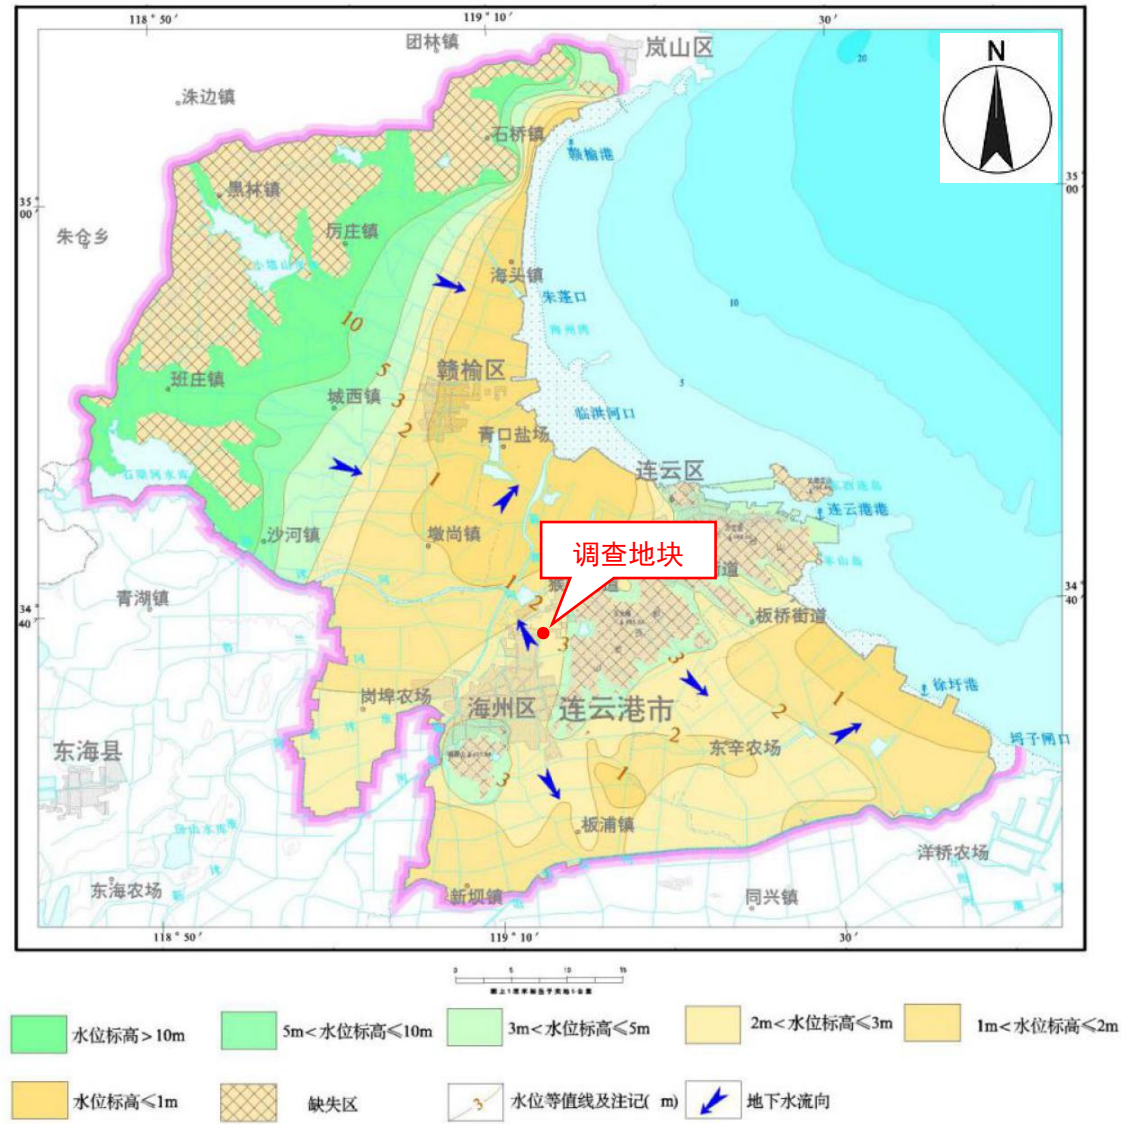
图 3.1-7 连云港市松散层潜水位等值线图  
(引自《《连云港城市地质调查报告》(2020 年 12 月)》，p56)

根据《连云港城市地质调查报告》（连云港市自然资源和规划局、江苏省地质调查研究院编制，2020 年 12 月）内“第三章水文地质结构 第三节地下水补径排特征”图 3.1-7 松散层潜水位等值线图结合现场实际情况可知，调查地块位于云台山西侧，地下水整体流向为从东南向西北。

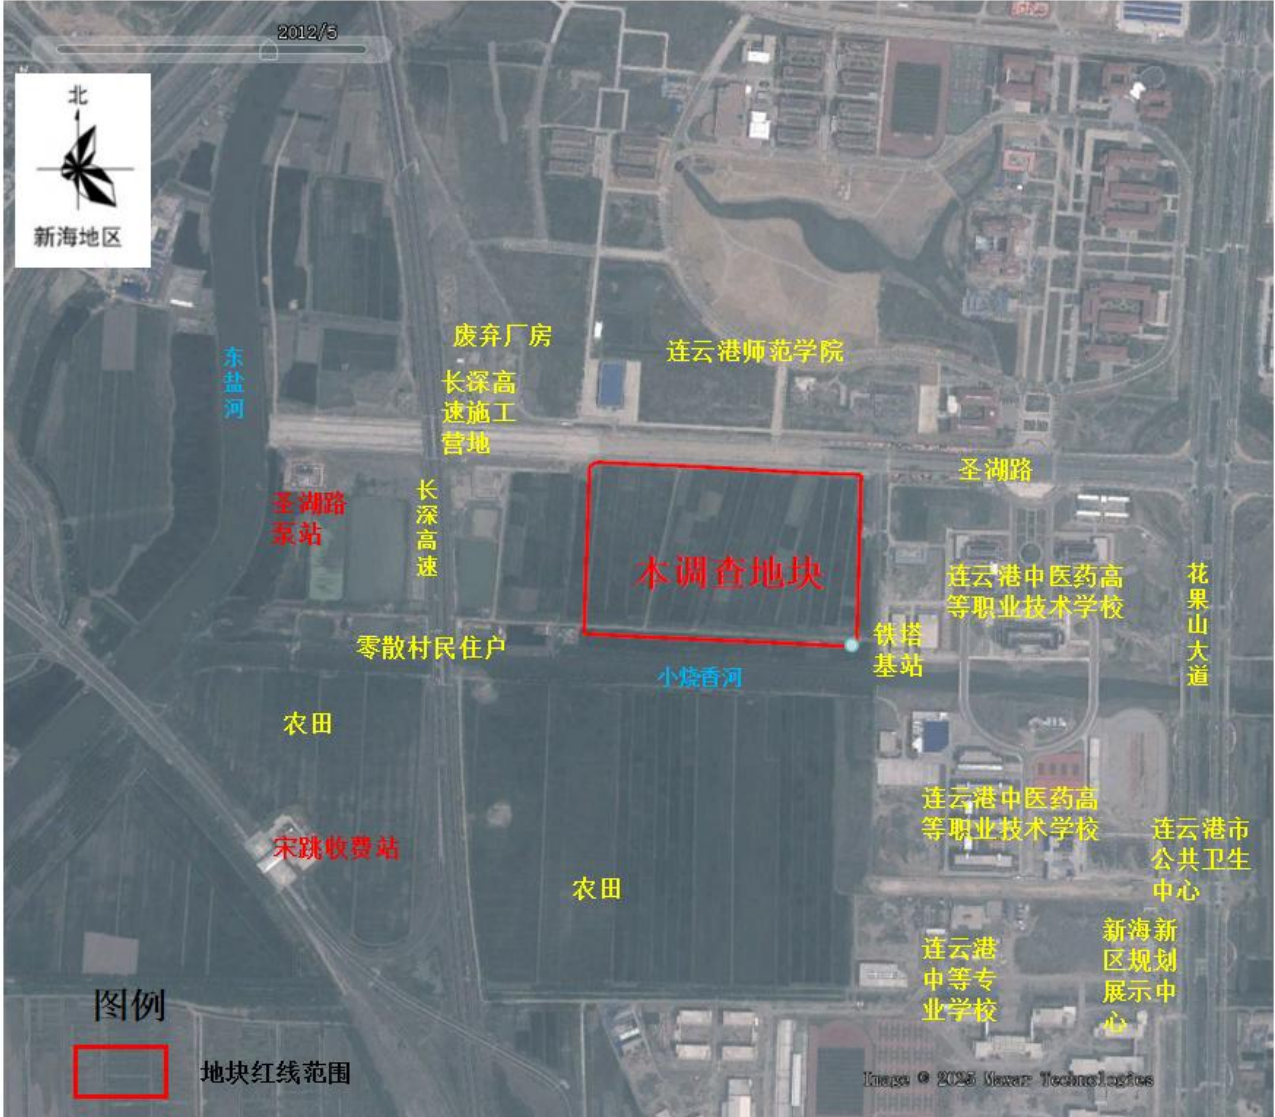
| 时间 | 卫星图片 | 说明 |
|---|---|---|
| 2012 年 5 月 | | <p>调查地块内仍为农田，较 2009 年无明显变化；<br/>该地块于 2012 年转为建设用地，地块仍种植农作物。<br/>地块西侧建设圣湖路泵站。<br/>地块西南侧建设宋跳收费站。<br/>地块东侧的连云港中医药高等职业技术学校、东南侧的连云港市公共卫生健康中心、规划展示中心、连云港中等专业学校基本建成。<br/>其余区域较 2009 年无明显变化。</p> |

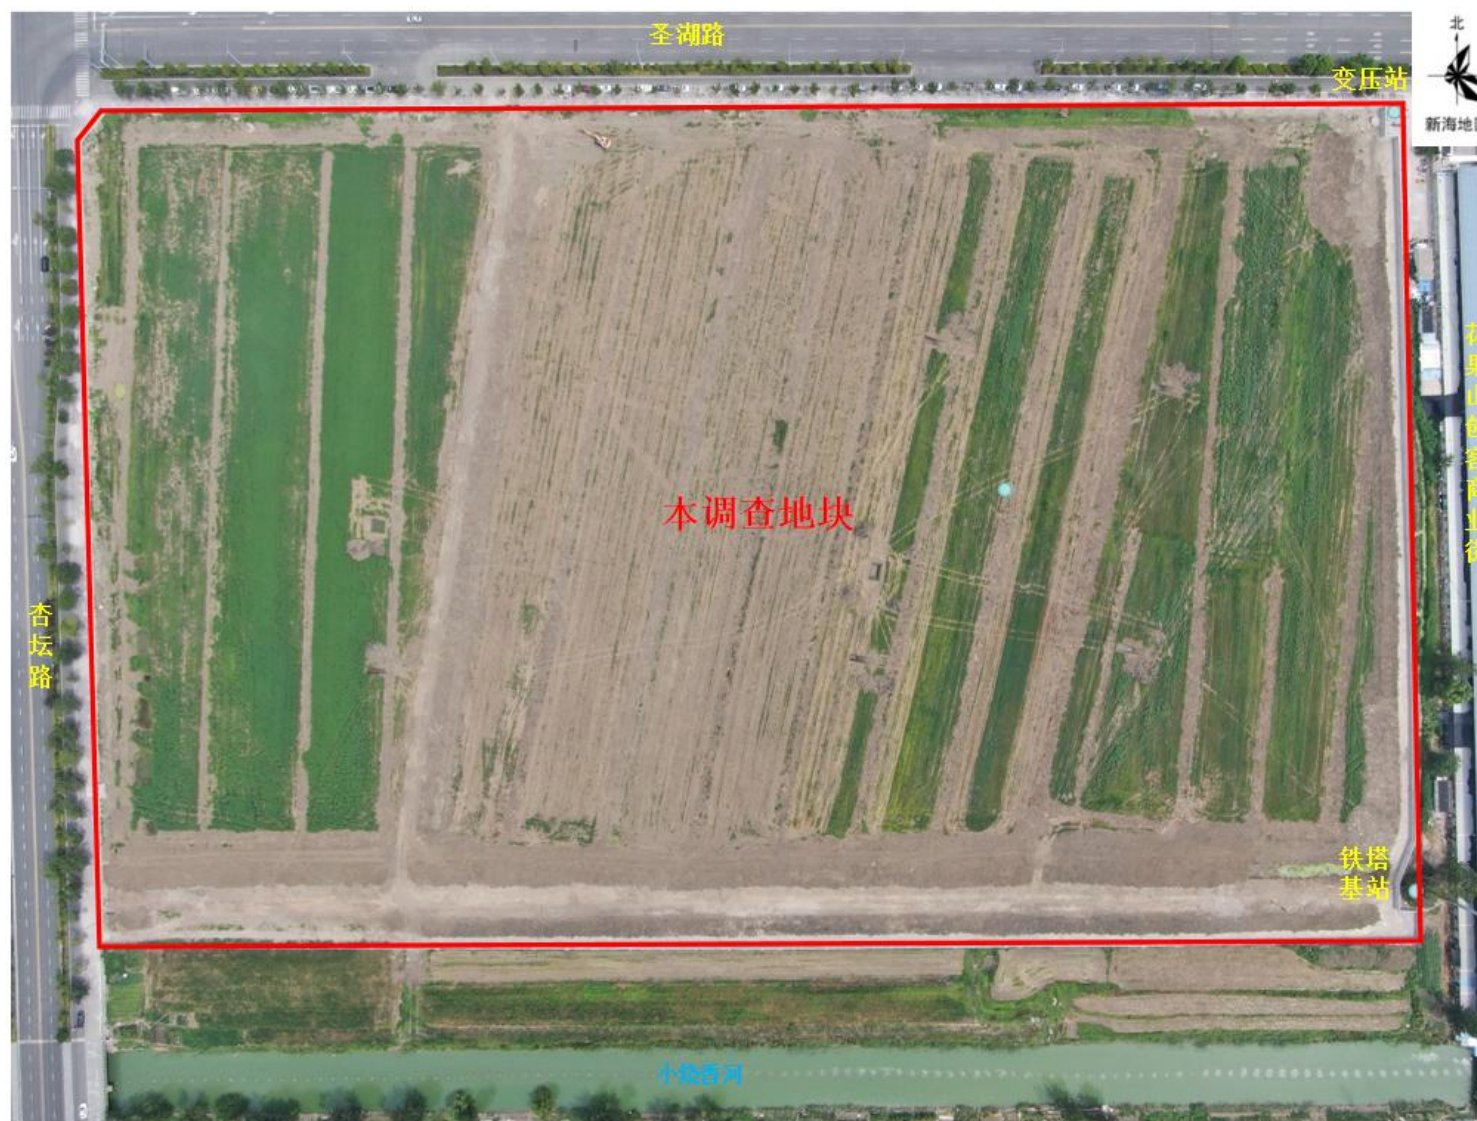
图 3.3-2 无人机航拍图（2025 年 7 月）

| 时间 | 卫星图片 | 说明 |
|---|---|---|
| 2025 年 7 月 | <p>图件见下图 3.3-2 及表 3.3-3。</p> | <p>调查地块现状为荒地，四周设立围墙，以及修建围墙用的临时道路。</p> <p>调查地块内区域较 2023 年无明显变化。</p> |

2025 年 1 月、7 月地块内现场照片分别见图 3.3-1、3.3-2，周边地块现状见表 3.3-3，周边地块航拍图见表 3.3-4。

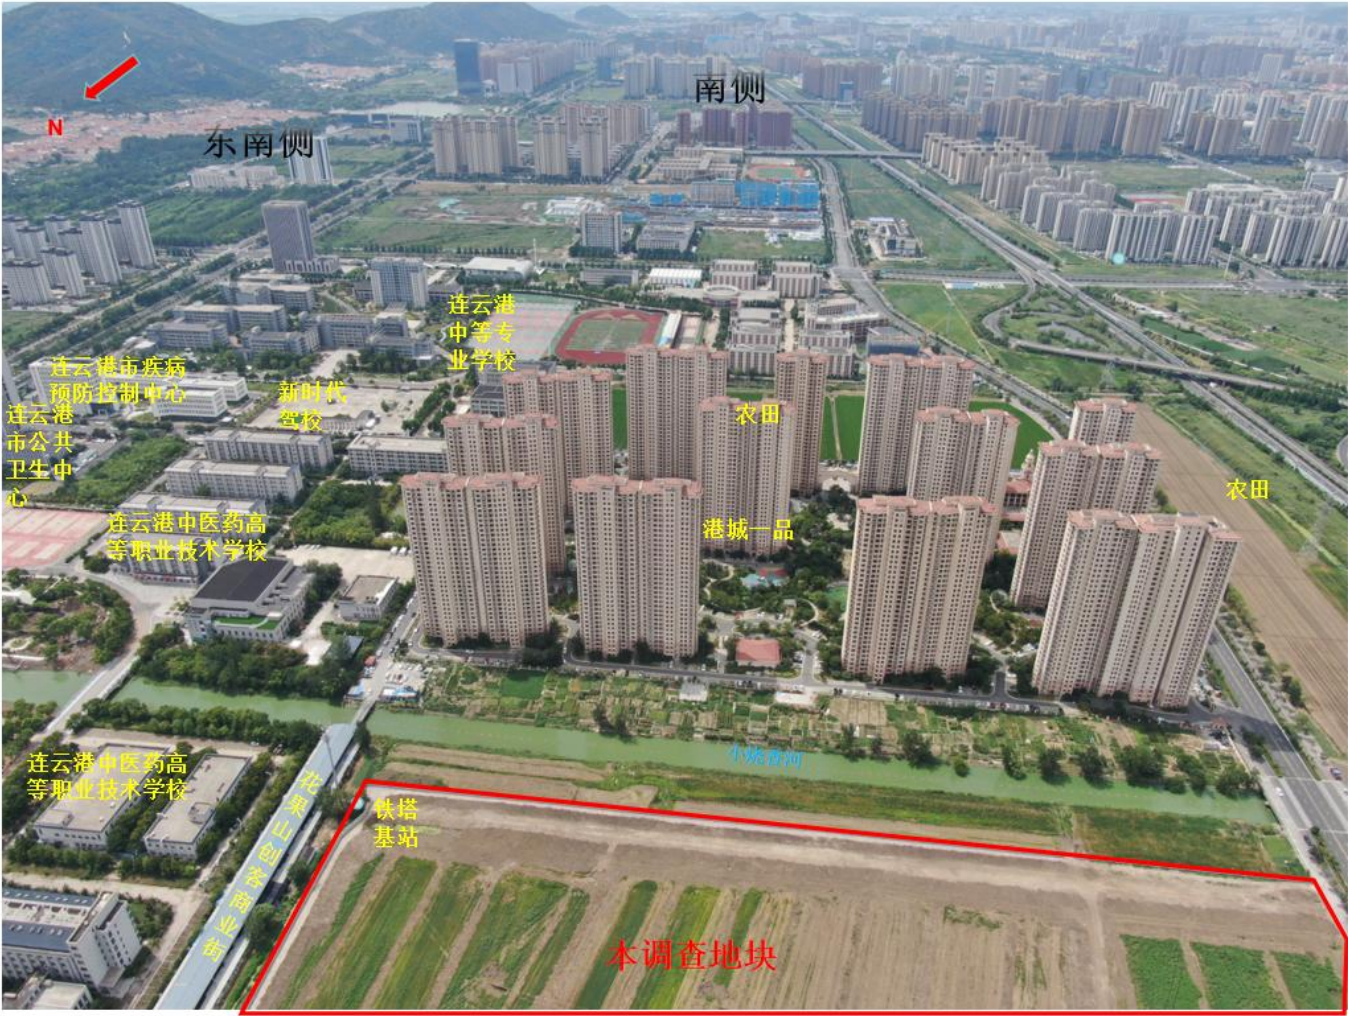
| 相对地块方向 | 航拍图 | 周边概述 |
|---|---|---|
| 南侧/东南侧 | | 调查地块南侧现状主要为小烧香河、港城一品、农田、连云港中等专业学校等。东南侧现状为连云港市公共卫生中心、连云港市疾病预防控制中心、新时代驾校、连云港中医药高等职业技术学校等。 |

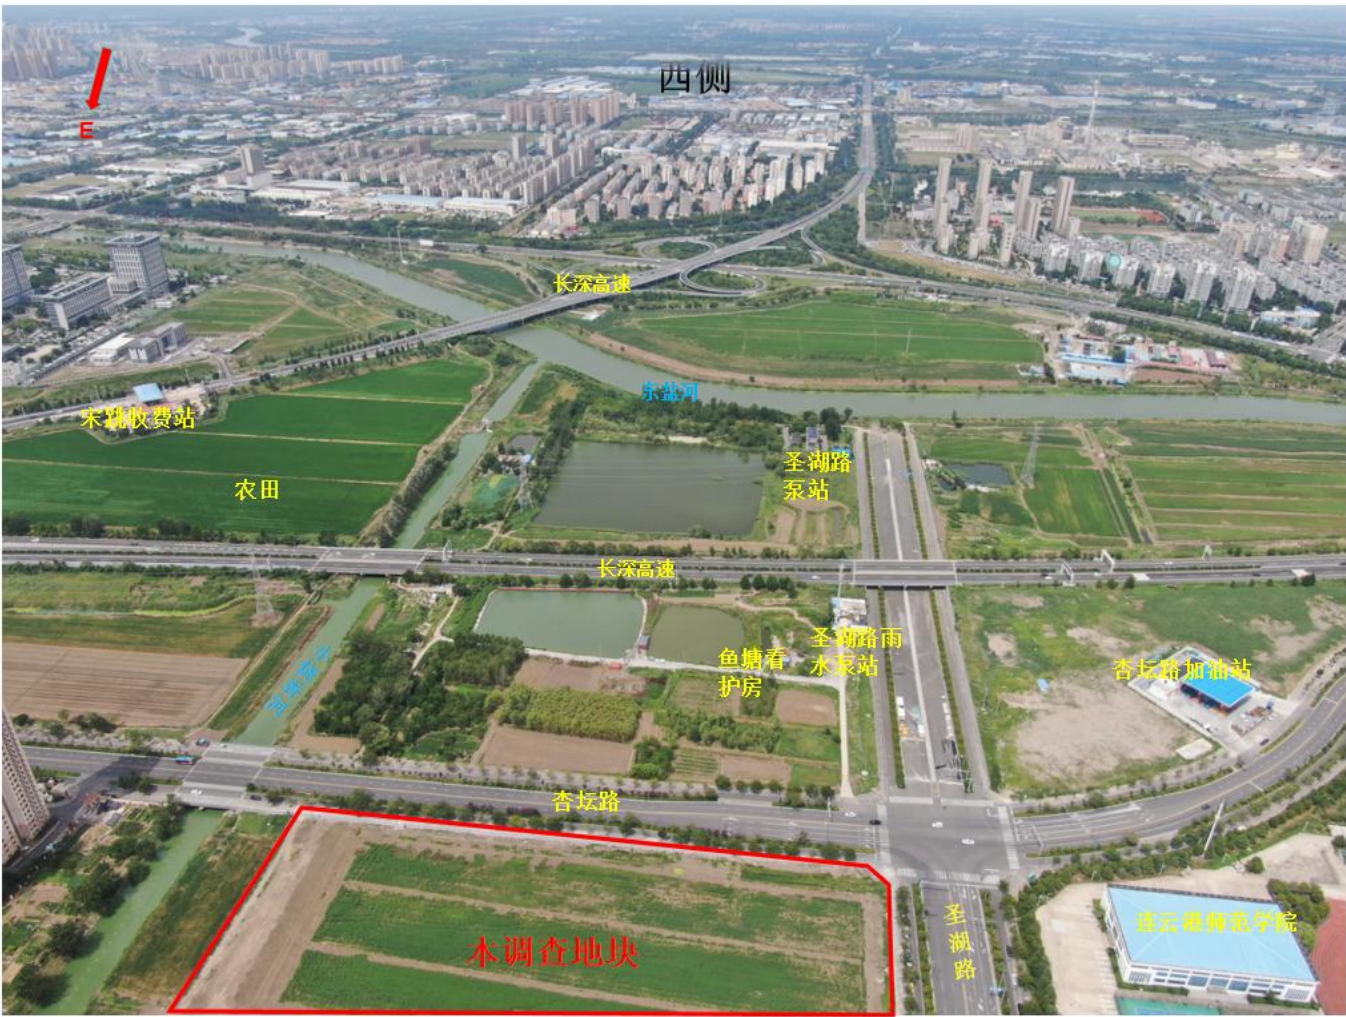
| 相对地块方向 | 航拍图 | 周边概述 |
|---|---|---|
| 西侧/西南侧 | | <p>调查地块西侧主要为杏坛路、鱼塘看护风、圣湖路雨水泵站、圣湖路泵站长深高速、东盐河等。西南侧主要为宋跳收费站等</p> |

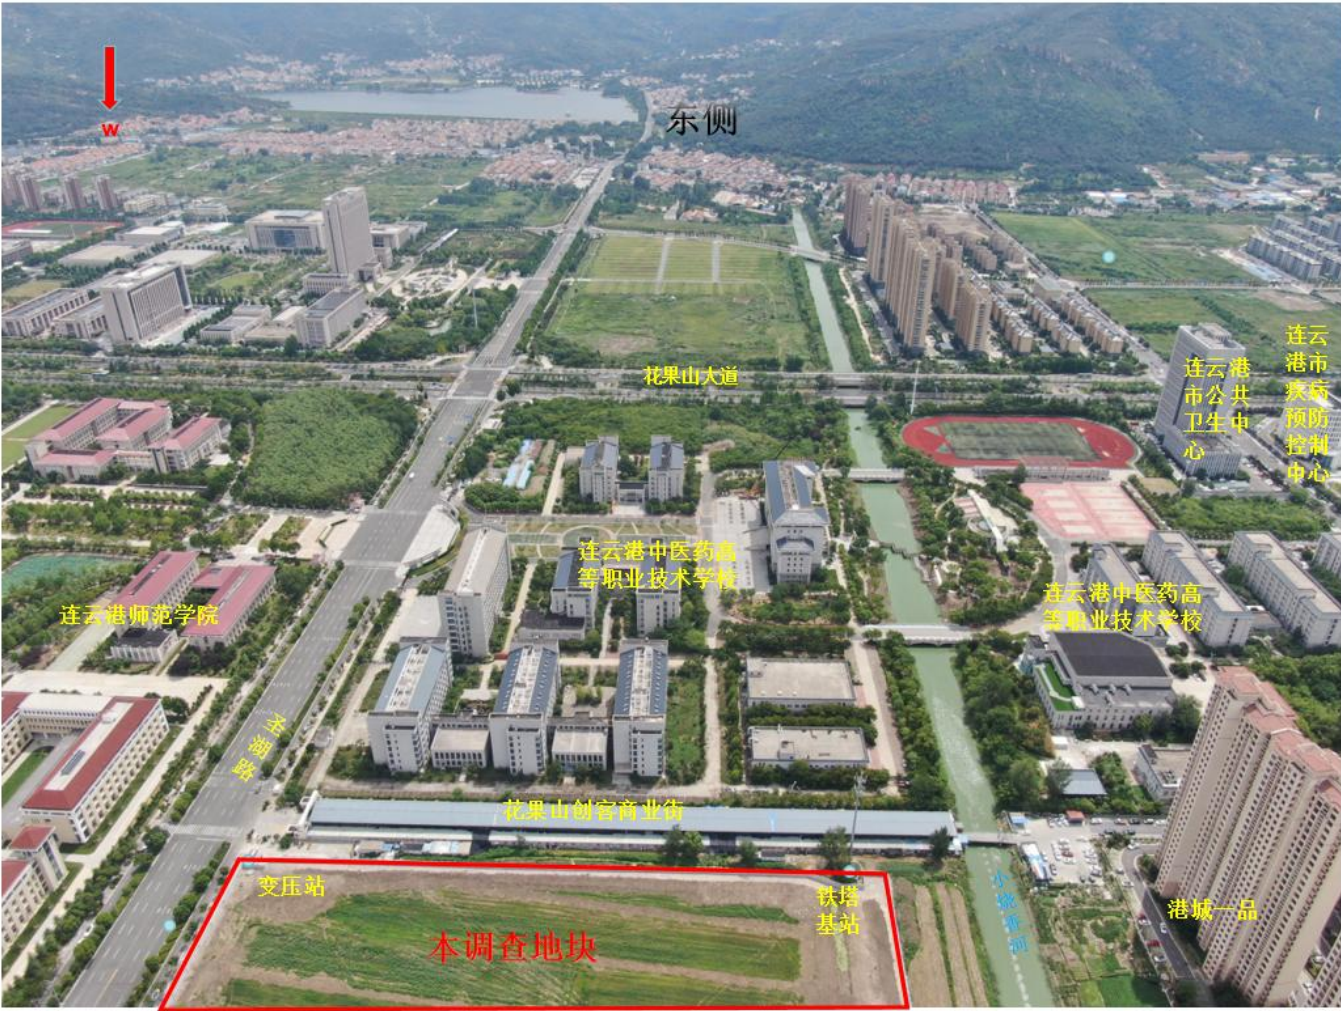
| 相对地块方向 | 航拍图 | 周边概述 |
|---|---|---|
| 东 侧 | | <p>调查地块东侧主要为花果山创客商业街、连云港中医药高等职业技术学校、花果山大道等。</p> <p>东南侧现状有连云港市公共卫生中心等</p> |

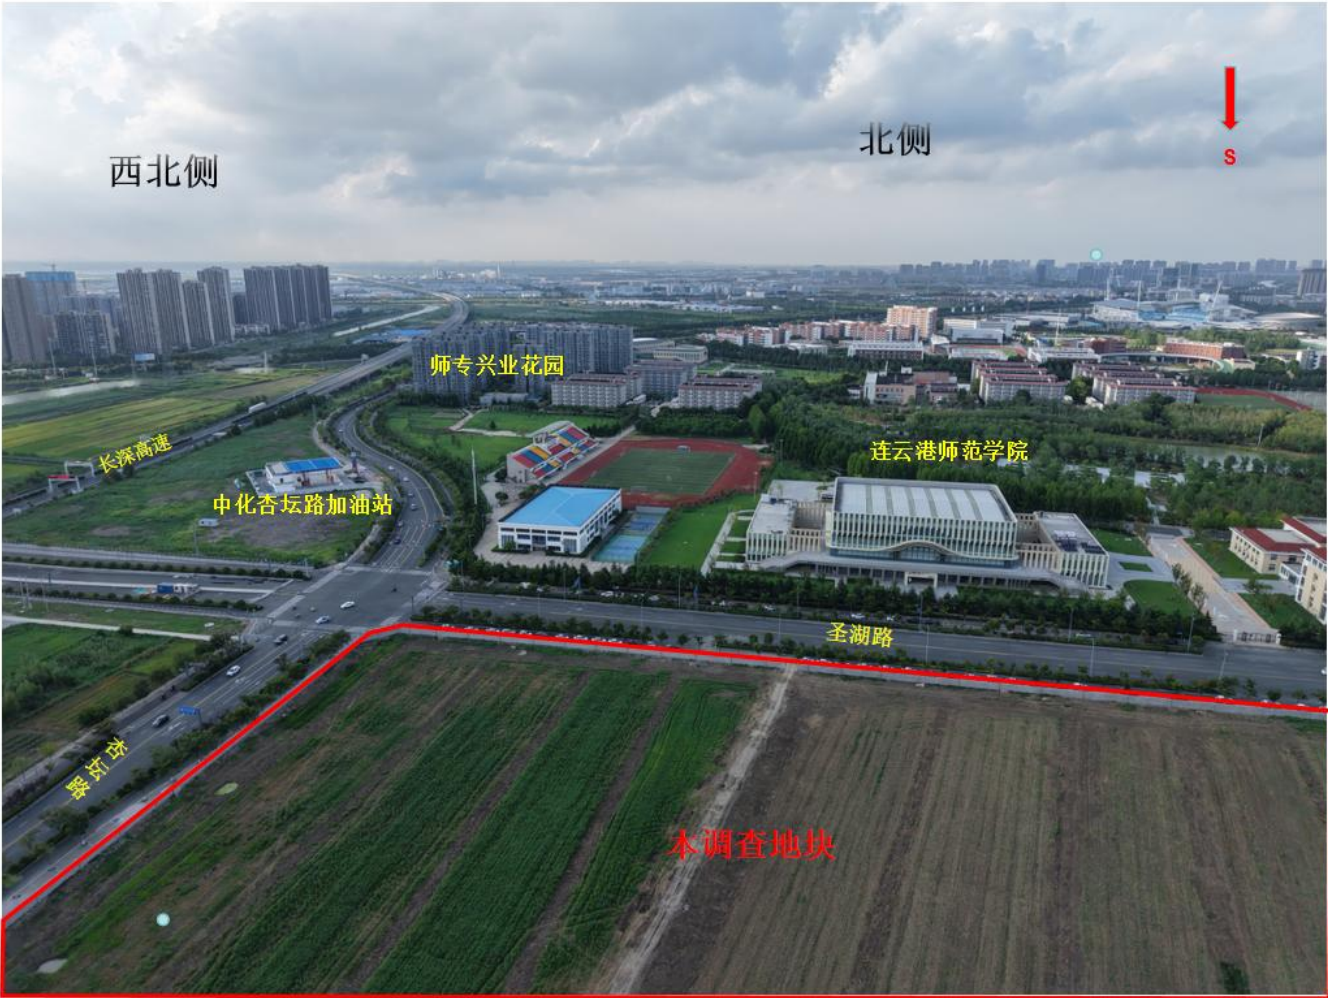
| 相对地块方向 | 航拍图 | 周边概述 |
|---|---|---|
| 北侧/西北侧 | | <p>调查地块北侧主要为圣湖路、连云港师范学院等。</p> <p>西北侧主要为师专兴业花园、中化杏坛路加油站等。</p> |

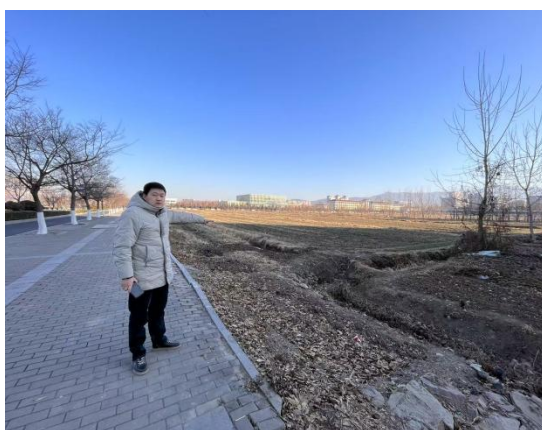
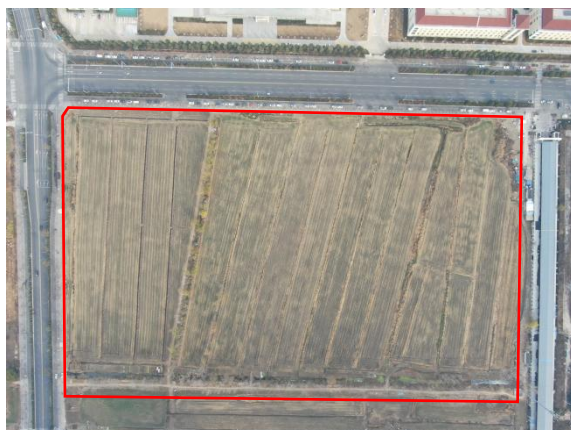
图 3.5-1 地块现状图（2025 年 1、7 月）

2025 年 7 月，我单位对调查地块再次进行了现场踏勘，调查地块现为荒地，地块内灌溉沟渠已被填平，沟渠两侧树木已被清理，地块四周已修建围墙。地块内未发现有毒有害物质储存或使用痕迹，未发现地下储存槽罐或地下设施；未发现固体废物和外来堆土，未发现土壤异味、植被异常。

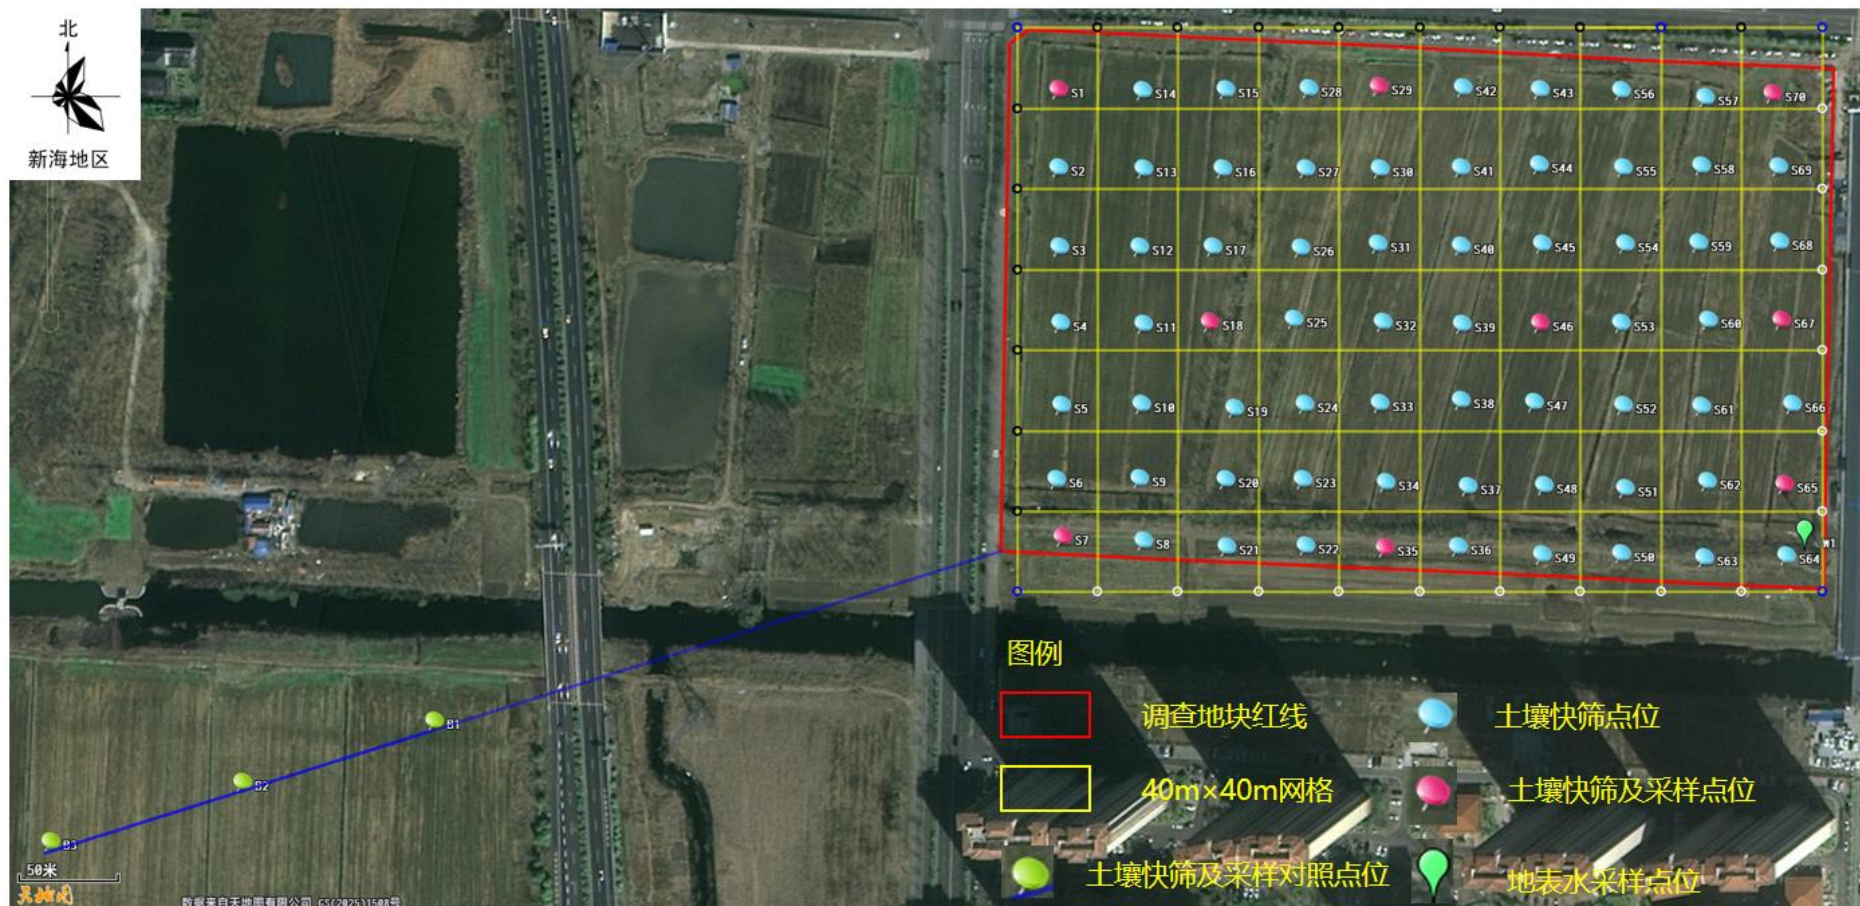
图 5.1-1 调查地块采样及对照点位分布图

调查地块垂直轴向上东侧、北侧、南侧均已开发利用，西侧为大面积水塘，且人为扰动较多，不适合布设土壤对照监测点位。调查地块西南侧均为农用地，人为扰动较少，因此本次调查在调查地块西南侧轴向上等间距布设 3 个采样点，分别 B-1、B-2、B-3，距离地块最近距离约 298m，采样深度与调查地块表层土壤采样深度相同，采样深度为 0-0.5m。对照点所处区域历史变迁情况见章节 3.3.2 中内容。

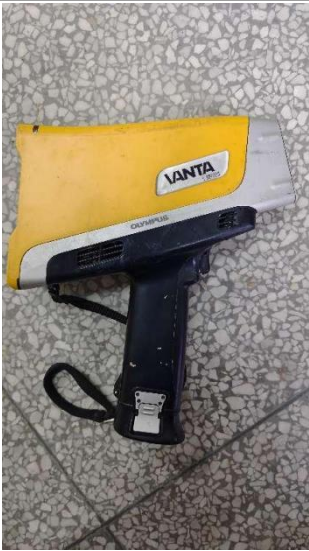
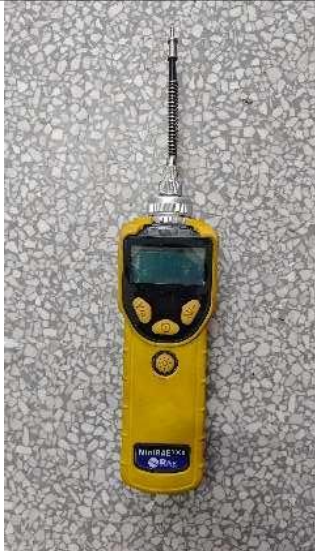
| XRF便携式重金属分析仪 | | PID便携式光离子化检测器 |

| 样品类型 | 快速鉴别测试手段 | 检测指标 |
|---|---|---|
| | X射线荧光分析仪 (XRF) VLW型 | Cd、As、Cr、Ni、Cu、Pb、Hg7种元素的含量 |

| 检出限：Cd<10ppm、As<3ppm、Cr<70ppm、<br>Ni<20ppm、Cu<20ppm、Pb<7ppm、Hg<9ppm | | 检出限：<0.1ppm |
